## 井堀下池の水漏れ対策

2020/12/15

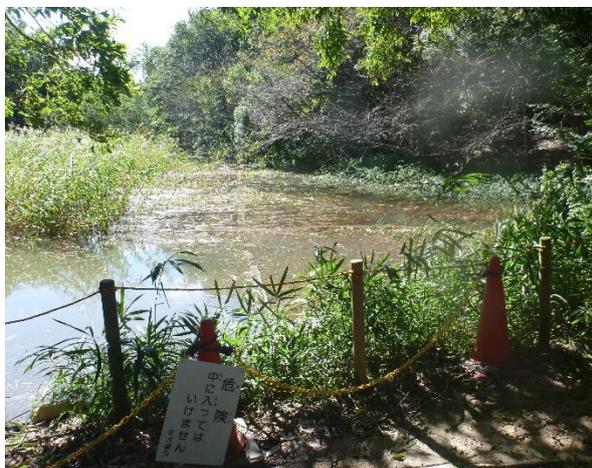
2017年10月

猪高の谷地田の水源：井堀下池（約 0.7 ヘクタール）の水漏れを 2017 年 5 月に修理しました。2019 年に再び漏れが発生、2020 年に入って再び修理を行いました。
