堤体修理

2018年12月15日

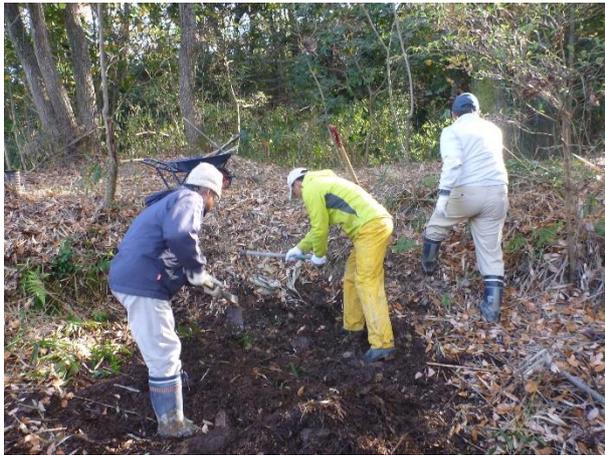
穴の掘り初め

最初の写真の（左上）堤体上のコナラの木根が遮水層を突き破ったと推測しています。今更と言う感はありますが、これ以上大穴を開けられないように切って頂こうと（チェーンソウはボランティアは使用禁止です）思っています。

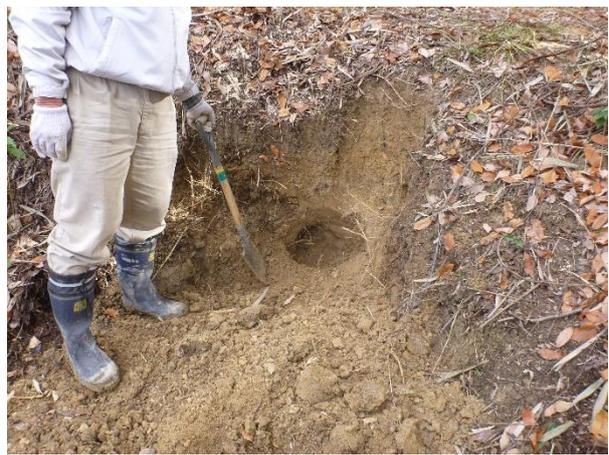
穴は続く 粘土ではない、サラサラの山土

穴を追って掘っていくと結構な太さで続いています。土は山土で粘土では有りません、恐らく中央にある遮水層まで掘って、粘土を詰めれば完璧と思います。しかし、粘土は無く、中央まで掘り進むだけのパワーも有りません。ある程度掘った所で止め、土で出来るだけ厚く塞ぐことにしました。少し土を積んでは自作のタコで突き固める事を繰り返し穴を埋めました。粘土ではないので又漏れる事になります。数年持ってくれればと祈るばかりです。

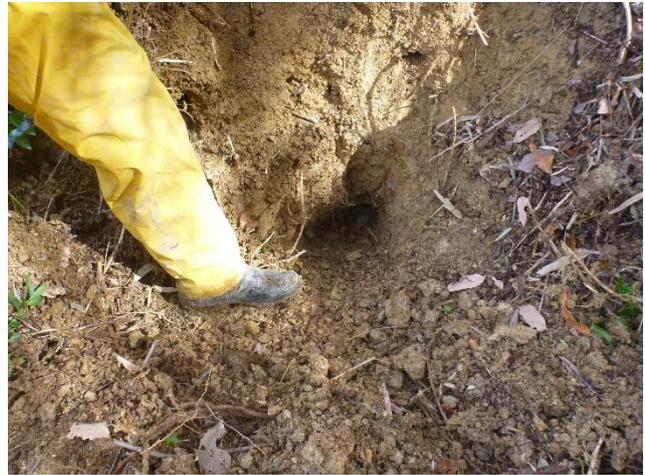
作業中にもう一つ穴を見つけ、同様に処理しました
